Inspektionsbericht

Prüfung auf Weiterbetrieb einer Windenergieanlage nach Ablauf der Entwurfslebensdauer

Typ: E-40

Seriennummer: 605, Alias: WEA 1

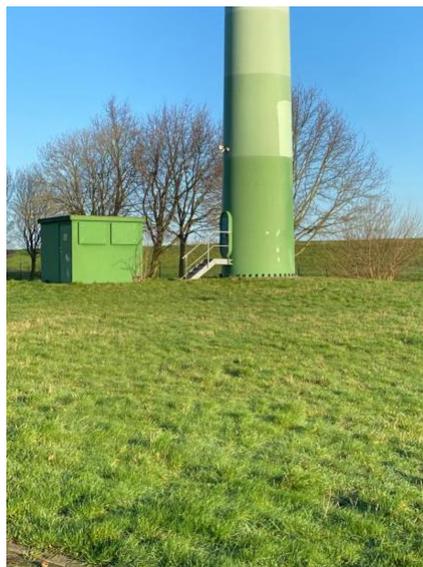
4.6.1.3 Stellfläche

Sichtkontrolle 2

Der Kranstellplatz ist nicht mehr in ausreichender Größe vorhanden.

Der Kranstellplatz ist wieder vollständig herzustellen.

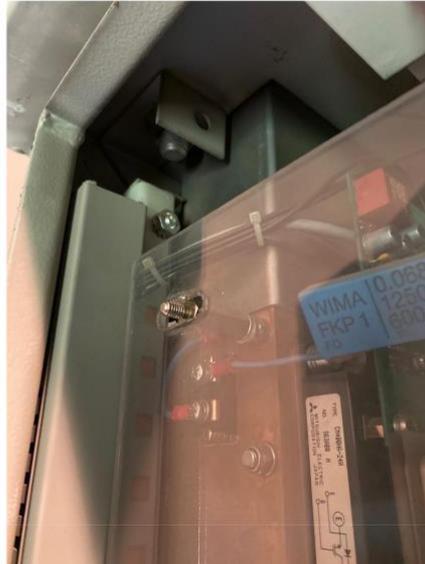
Im linken Umrichter Schrank fehlt eine Mutter der Acrylglas Abdeckung.

Fehlende Teile sind nachzurüsten.

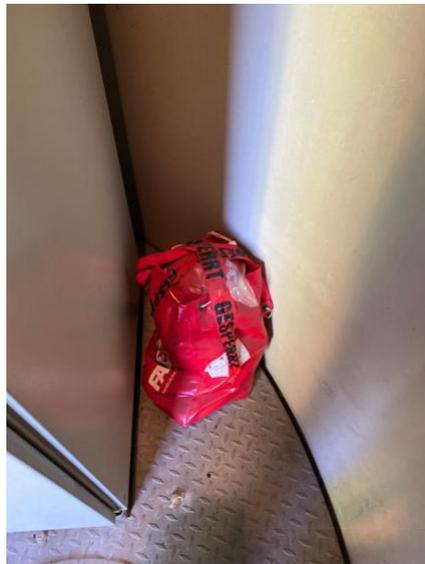
4.7.3.11 PSAgA

Sichtkontrolle 2

Die Prüffrist der hinterlegten PSAgA ist überschritten.

Die PSAgA ist einer Sachkundeprüfung zu unterziehen. Alternativ ist die PSAgA aus der WEA zu entfernen.

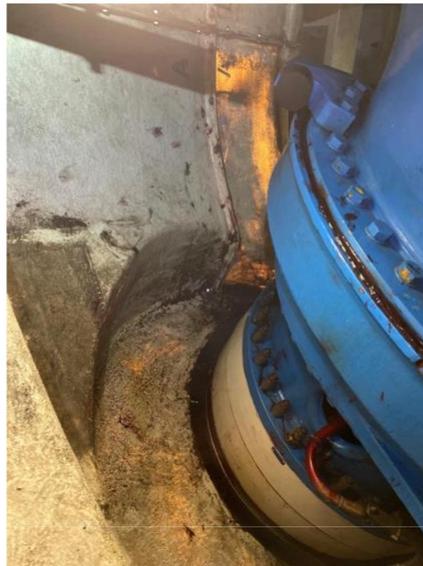
4.10.2.1 Personenschutz bei Begehbarkeit der Nabe

Sichtkontrolle 2

Starke Verschmutzung durch Schmierstoff / Öl. Es besteht erhöhte Rutschgefahr.

Die verschmutzten Bereiche sind zu reinigen.

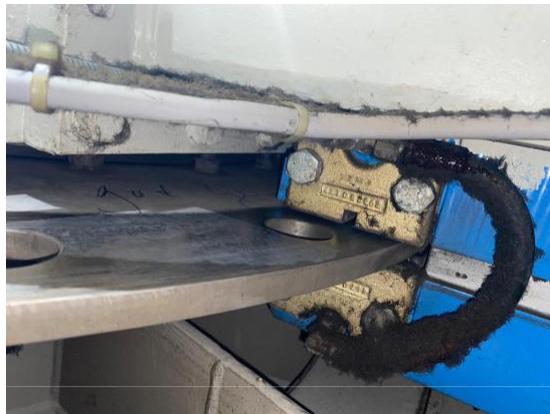
Mehrere Hydraulikschlauchleitungen sind undicht oder weisen Ölnebel auf.

Das Leitungssystem ist gemäß der DGUV Regel 113-020 Hydraulik-Schlauchleitungen und

Hydraulik-Flüssigkeiten – Regeln für den sicheren Einsatz zu überprüfen.

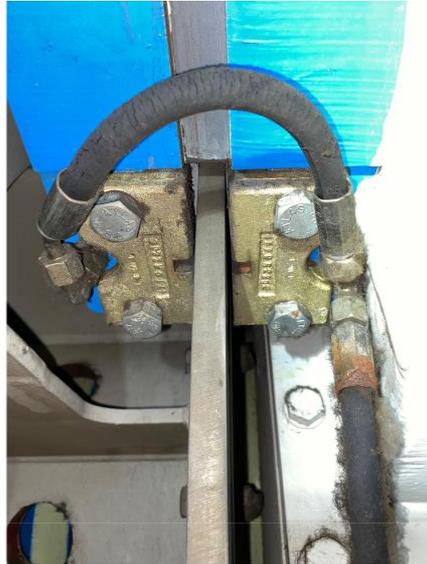
Einige der Leitungen sind aus dem Jahr der Errichtung.

Das Leitungssystem ist gemäß der DGUV Regel 113-020 Hydraulik-Schlauchleitungen und Hydraulik-Flüssigkeiten – Regeln für den sicheren Einsatz zu überprüfen.

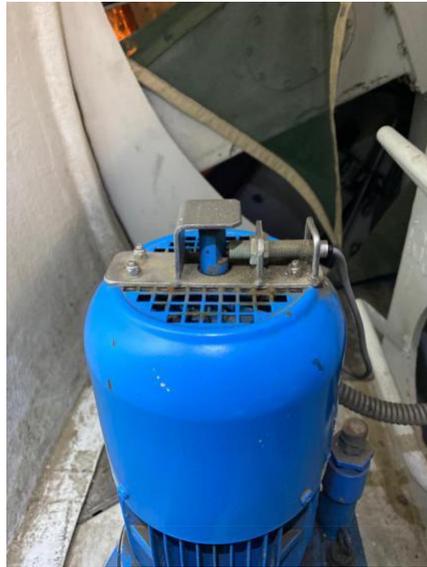
Die Abdeckung für den Pulsor am Azimutantrieb 2 ist nicht ausreichend. Es besteht Verletzungsgefahr.

Ein Berührungsschutz ist nachzurüsten.

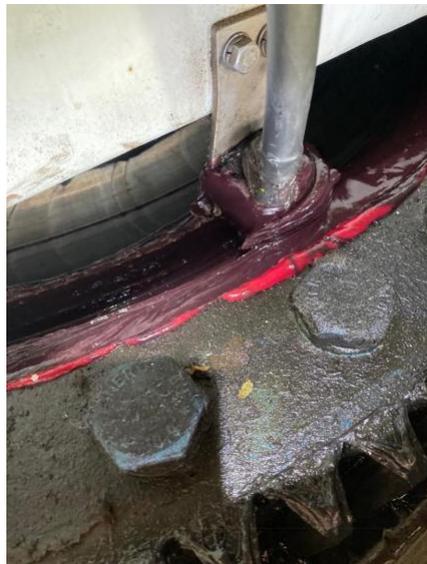
4.13.10 PE-Schleifkontakt

Sichtkontrolle 2

Schwergängige Mechanik. Der Kontakt lag nicht vollständig auf.

Dieses ist nachzuarbeiten.

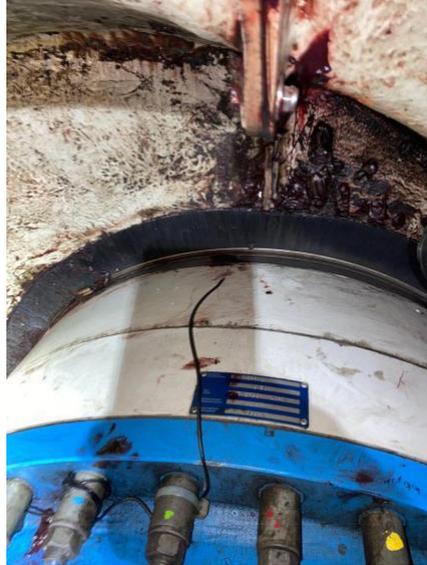
Radius 1

Statikableitkabel defekt.

Der Schaden sollte bei der nächsten Wartung behoben werden.

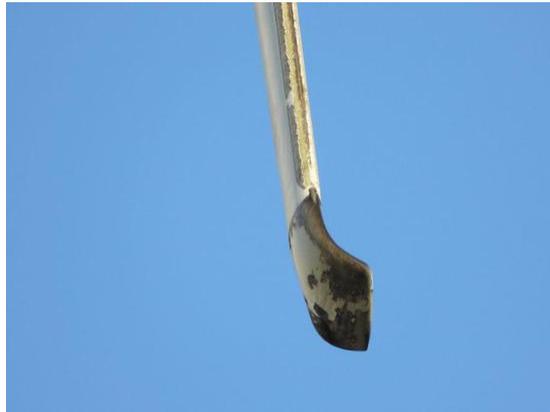
Radius 14-20 / Vorderkante

Großflächige Erosionsschäden. Im unteren Bereich liegt die Laminatstruktur bereits frei.

Der Schaden sollte bei der nächsten Blattwartung behoben werden.

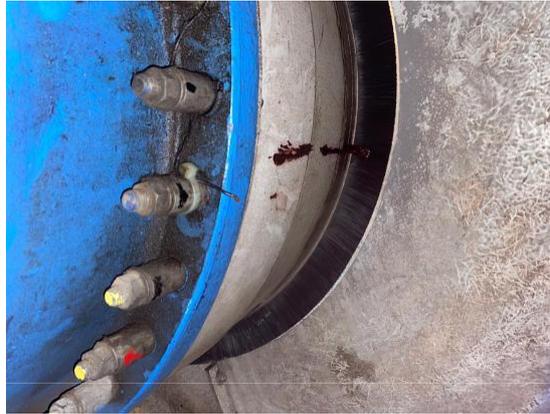
Radius 1

Statikableitkabel defekt.

Der Schaden sollte bei der nächsten Wartung behoben werden.

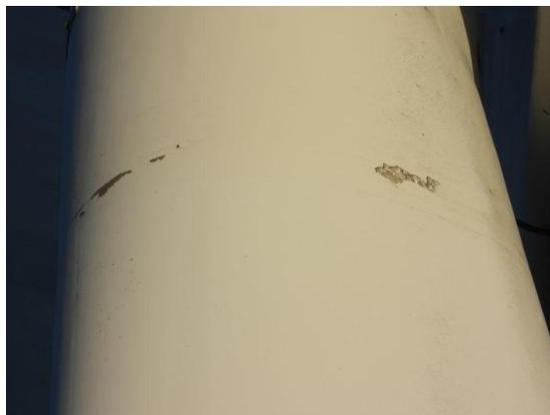
Radius 2-3

Stark ausgeprägte Lack- und Spachtelrisse.

Der Schaden sollte bei der nächsten Blattwartung behoben werden.

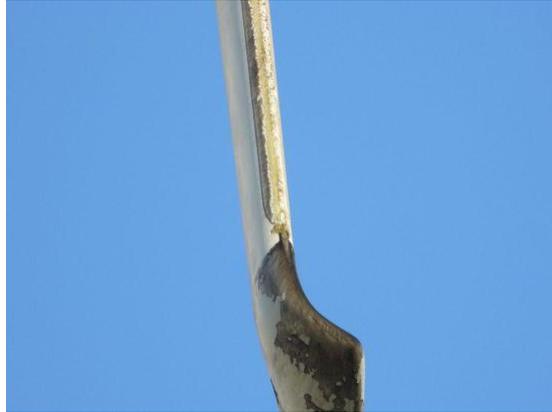
Radius 14-20 / Vorderkante

Großflächige Erosionsschäden. Im unteren Bereich liegt die Laminatstruktur bereits frei.
Der Schaden sollte bei der nächsten Blattwartung behoben werden.

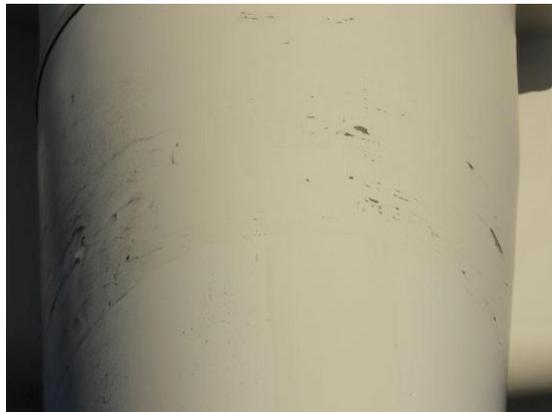
Radius 2-3

Stark ausgeprägte Lack- und Spachtelrisse.
Der Schaden sollte bei der nächsten Blattwartung behoben werden.

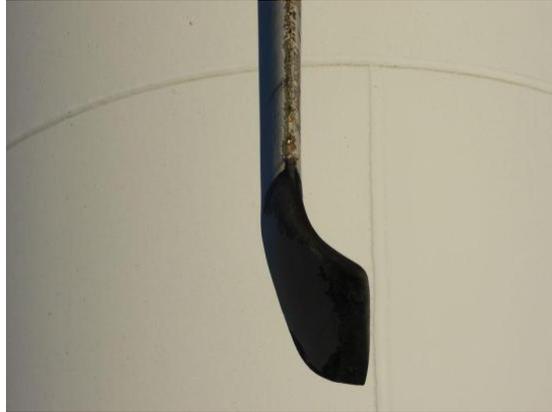
Radius 14-20 / Vorderkante

Großflächige Erosionsschäden. Im unteren Bereich liegt die Laminatstruktur bereits frei. Der Schaden sollte bei der nächsten Blattwartung behoben werden.
